五十铃汽车工程柴油机（上海）有限公司

机械类型：挖掘机

发动机型号：国三6HK1

故障现象：

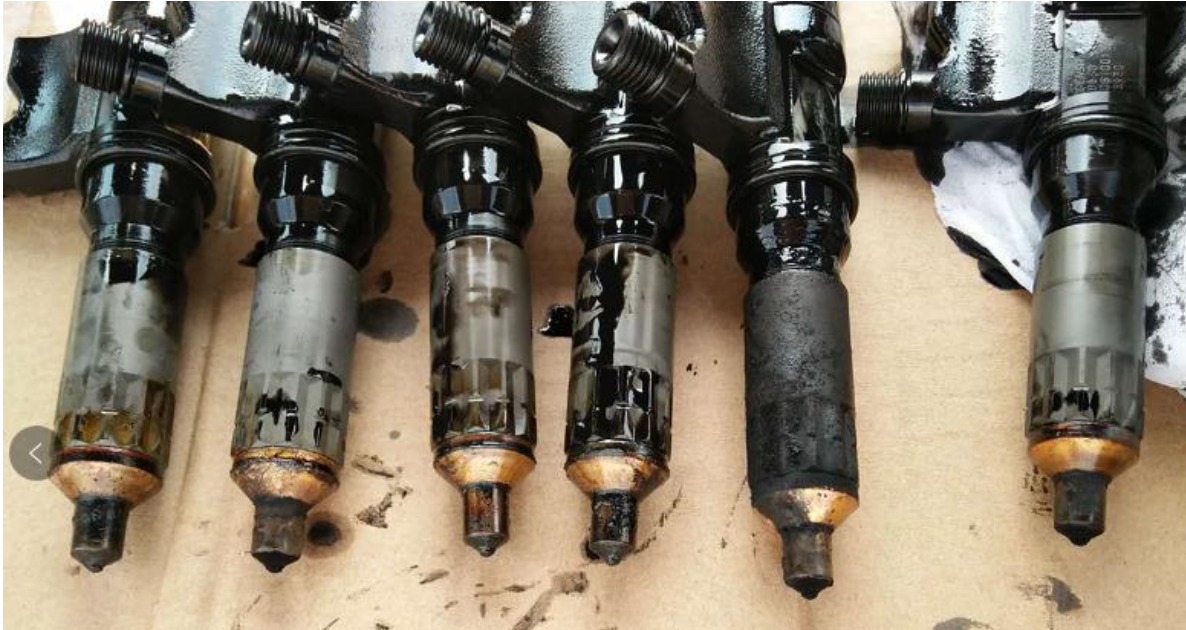
- 1、没有故障码。断缸测试未发现某缸不工作。
- 2、EGR阀测试，发现EGR阀跟随变化较慢，更换EGR阀故障依旧。
- 3、中间过程，现场服务人员检查其他项目如油路等，具体不详。
- 4、最终没有其他选择，拆下喷油器校验，发现2缸喷油器不良。
