五十铃汽车工程柴油机（上海）有限公司

机械类型：挖掘机

发动机型号：国三4JJ1 工作时间：1556H 地点：宁夏吴忠

故障现象：客户在施工过程中设备突然出现冒蓝白烟，发动机抖动大、无力。

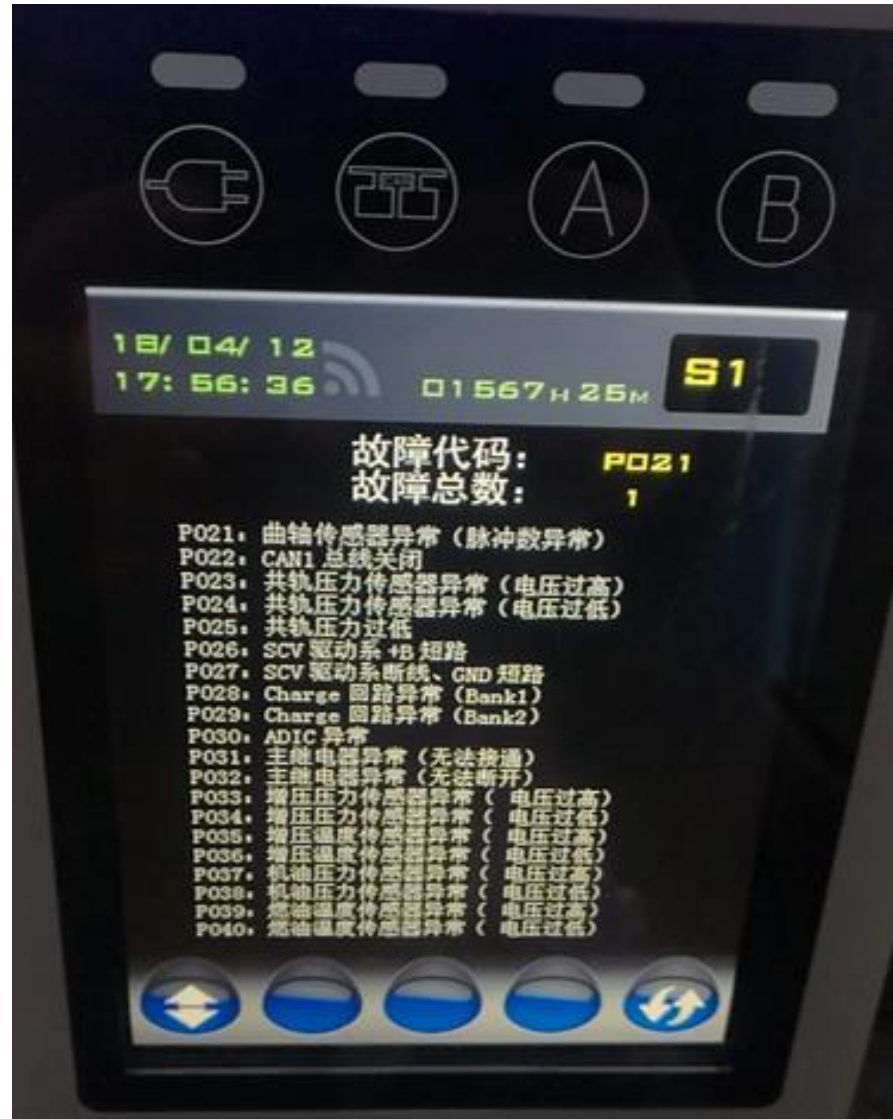
照片：

显示屏报警：P021报警（曲轴传感器异常，脉冲数异常）

EIDSS检查：故障代码P0336(曲轴传感器异常，脉冲数异常)

异常数据：发动机转速始终显示2499转无变化，但发动机实际转速可以用油门旋钮控制升降。

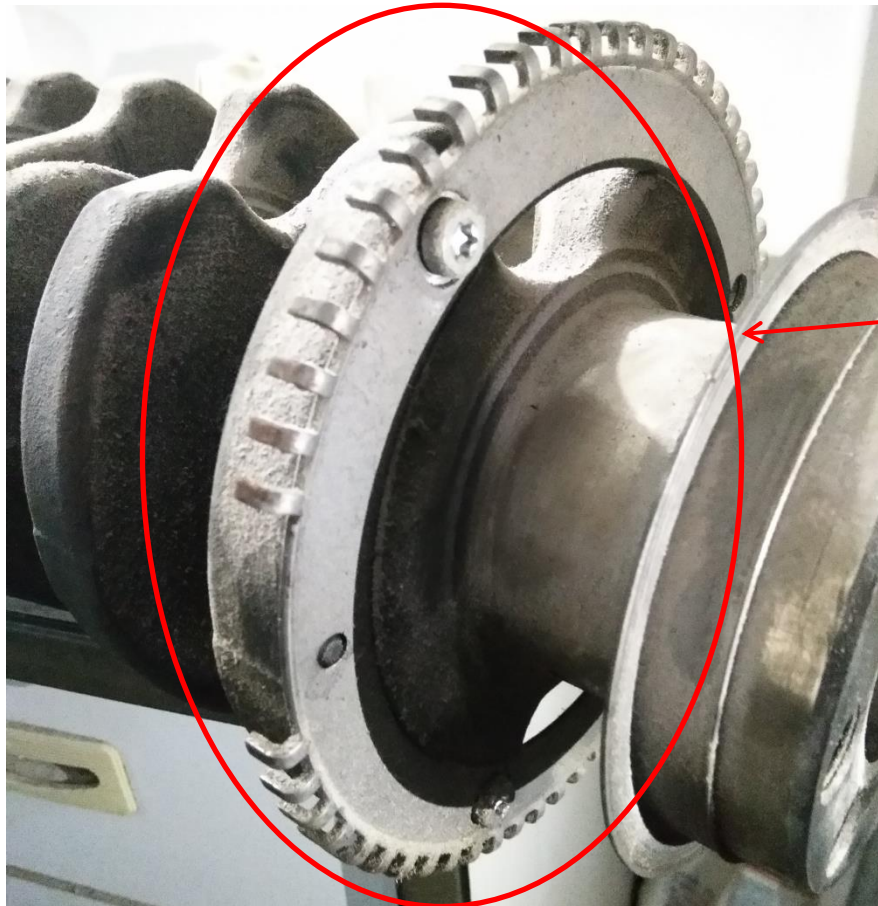
正常曲轴上信号盘

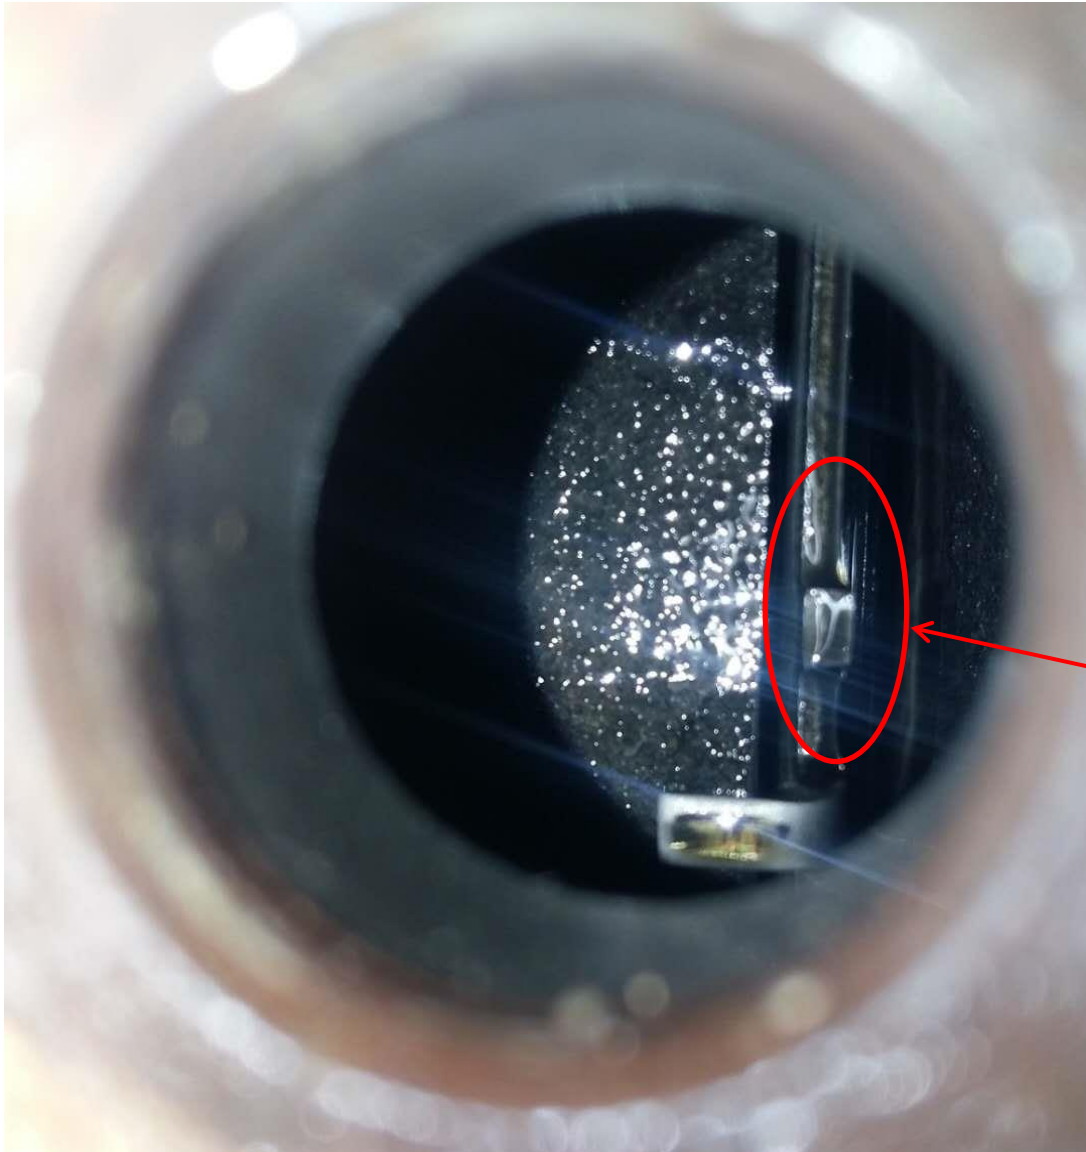
- 1、服务工程师到现场检查油路，并更换滤芯。故障依旧。
- 2、根据故障码，检查线束电压5v、5v、0v、正常。
- 3、更换曲轴转速传感器，故障依旧。
- 4、检查齿盘损坏，缺一齿。

故障机调查结果：
缺口部位的1个齿
断掉了。
