五十铃汽车工程柴油机（上海）有限公司

机械类型：挖掘机

发动机型号：国三6HK1 工作时间：不详 地点：内蒙古

故障现象：最早机器憋车掉速到1500转，憋车后偶尔能启动。
后面发展为彻底启动不着，启动马达可以运转，排气管不冒烟。

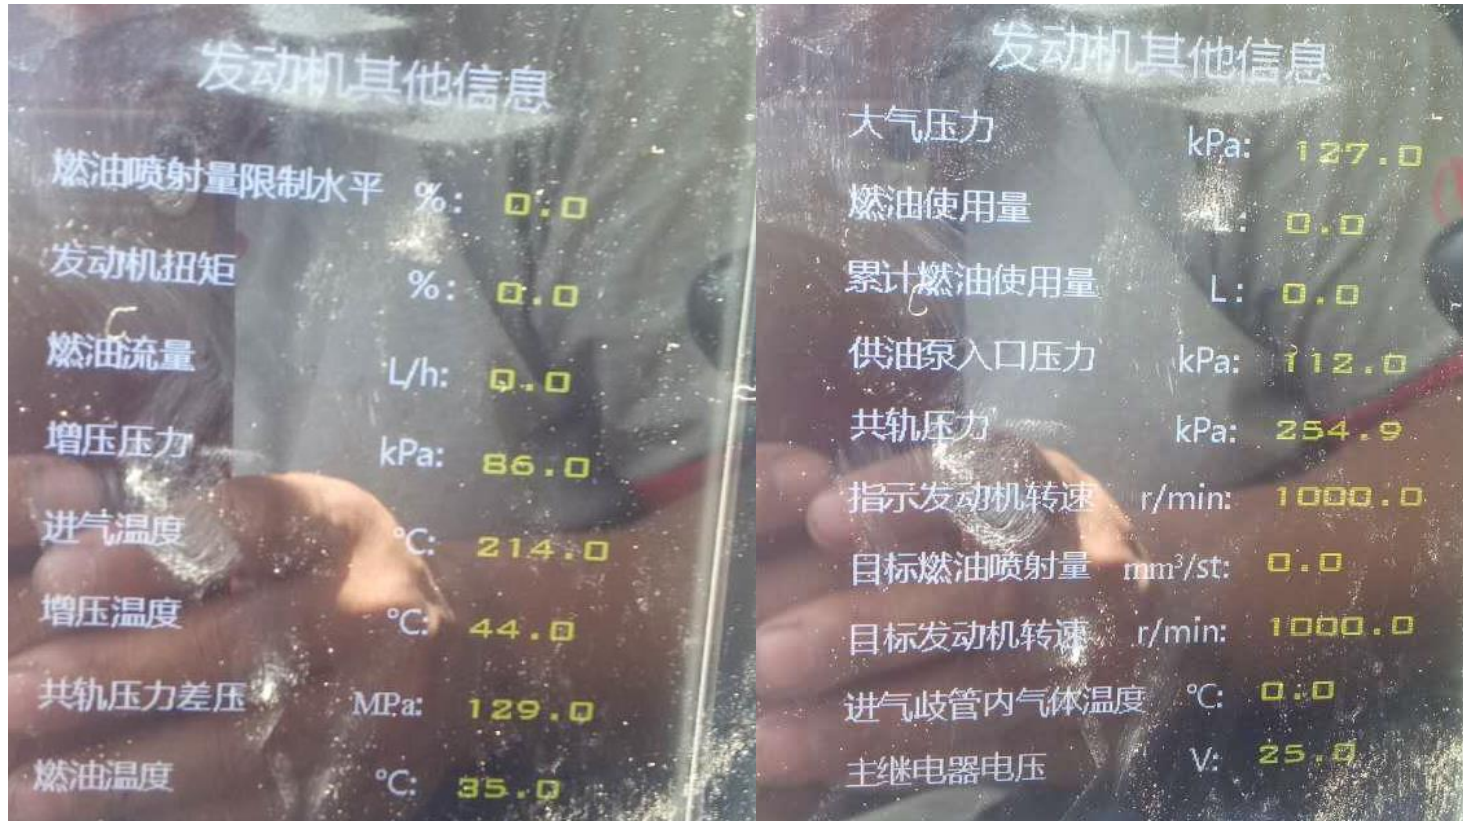
故障机未启动时，显示屏上的数据

通过对比，可以看出以下数据异常：

进气温度：214度 大气压力：127KPA 共轨压力差：129MPA

共轨压力：254.9MPA(显示屏的单位有误)

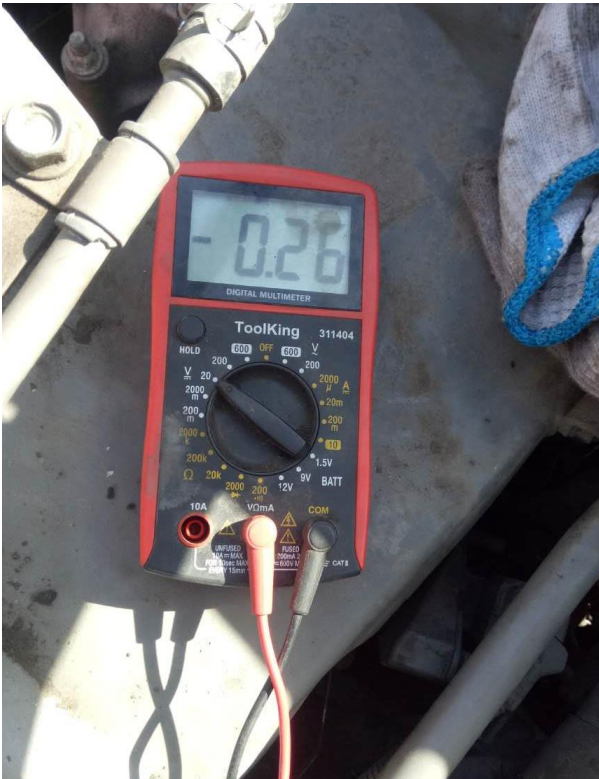
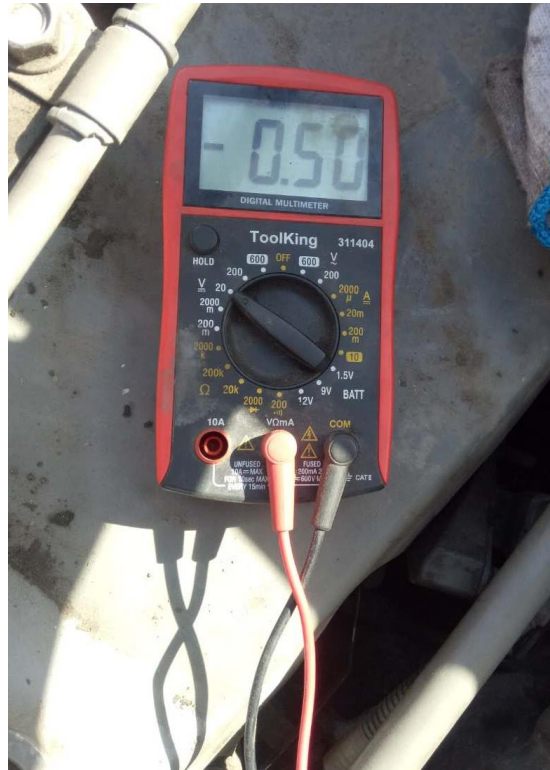
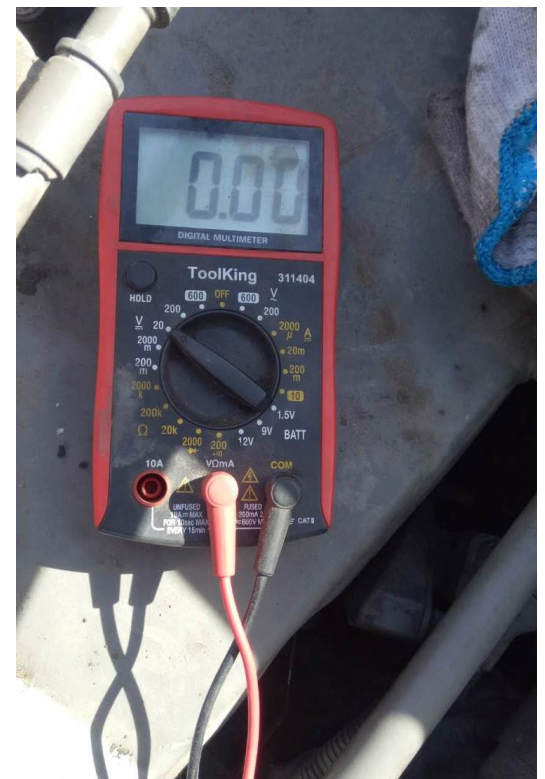
- 3、四个数据中能够影响启动的，主要是轨压数据，重点检查轨压传感器相关。拔下轨压传感器接头，三根线针脚电压如下。正常情况下轨压传感器插头拔下电压约为5V,4.9V,0V。因此判断轨压传感器线束或者ECM问题。

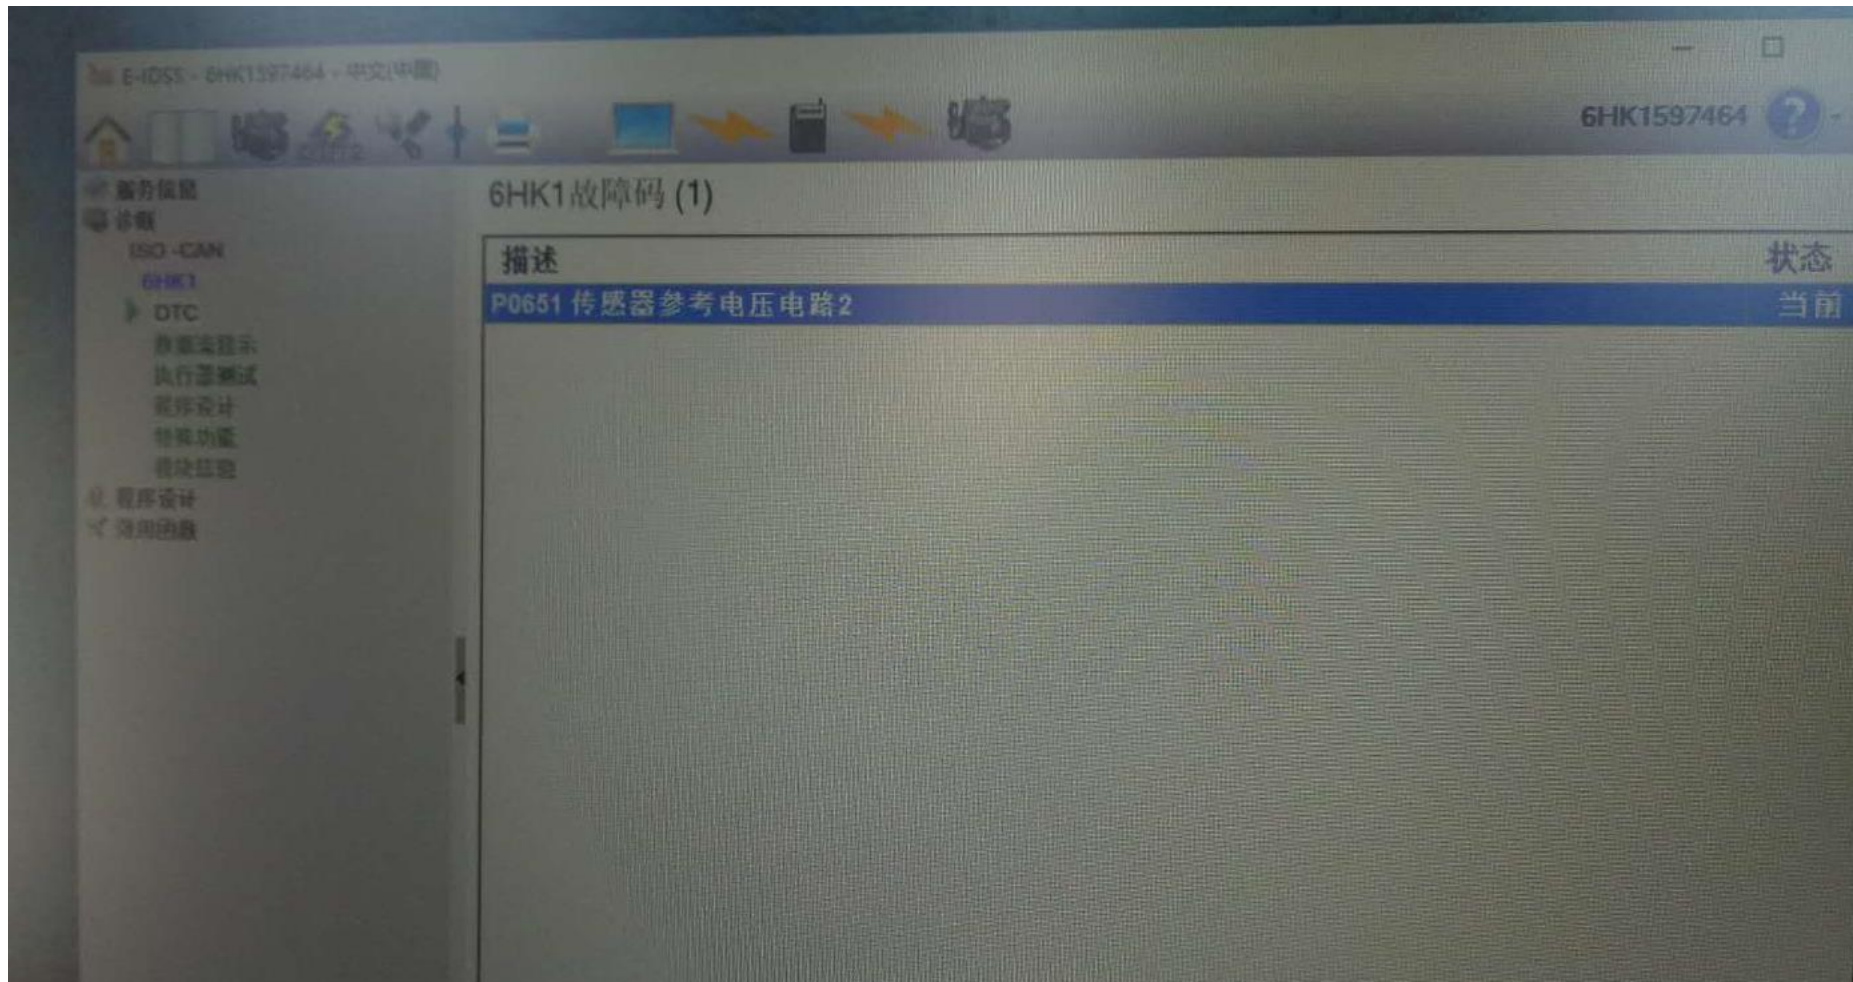
- 4、配合借掉的EIDSS，检查是否存在故障码。发现系统有当前故障码P0651：传感器参考电压电路2（解释：即ECM的5V电源2异常）

5、P0651传感器参考电压电路2（解释：即ECM的5V电源2异常）
该故障码产生的原因为ECM的5V电源2或5V电压5电压高与5.5V
或者低于4.5V。

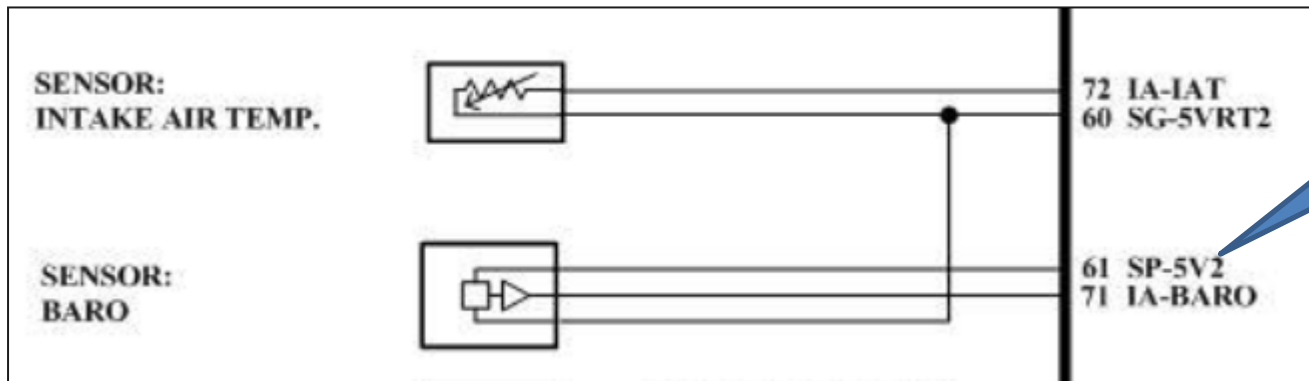
电源2：影响进气
温度传感器和大气
压力传感器

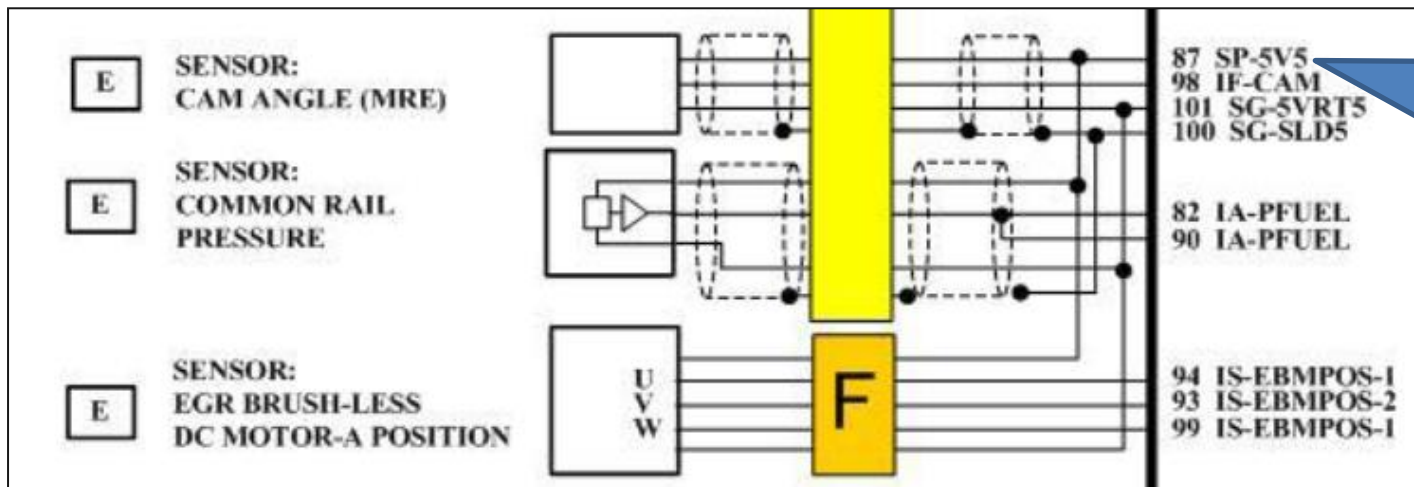
电源5：影响凸
轮轴位置传感
器、共轨压力
传感器和EGR位
置传感器。

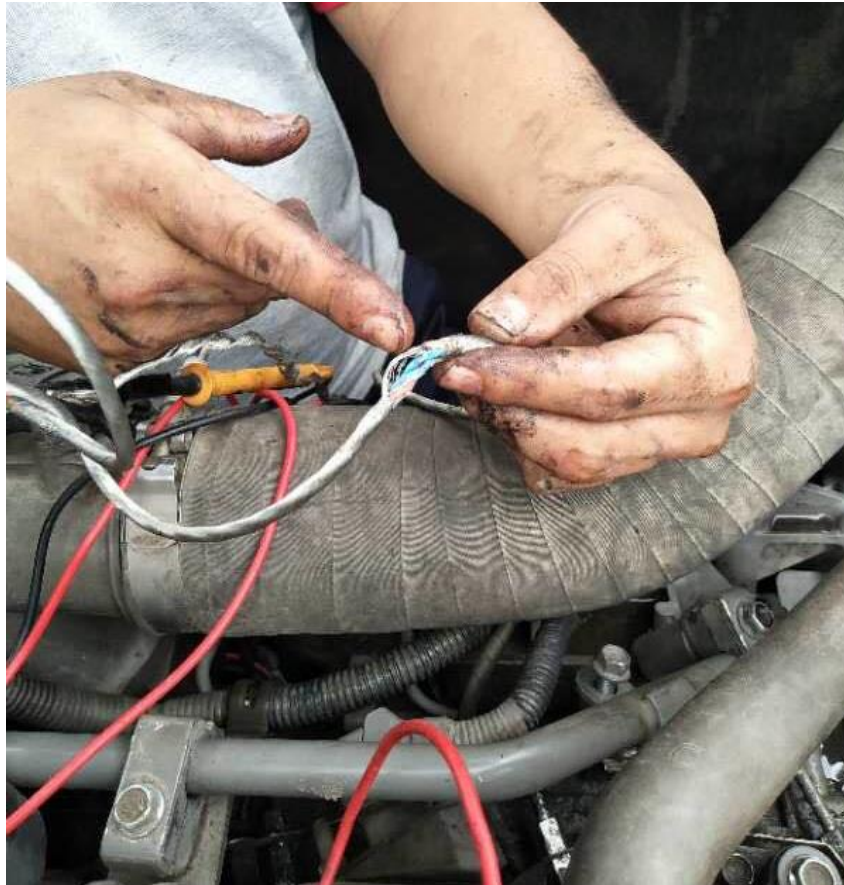
- 7、检查以上提到的5个传感器的5V供电线是否搭铁。发现轨压传感器的供电线搭铁，进一步检查发现轨压传感器的供电线与其屏蔽线短路。重新将轨压传感器的供电线飞线后故障解除。
